Brinkmanngevel

Renovatie en restauratie historische gevel van het Brinkmann Complex aan de Grote Markt
Gemixte functie van woningen, winkels en horeca

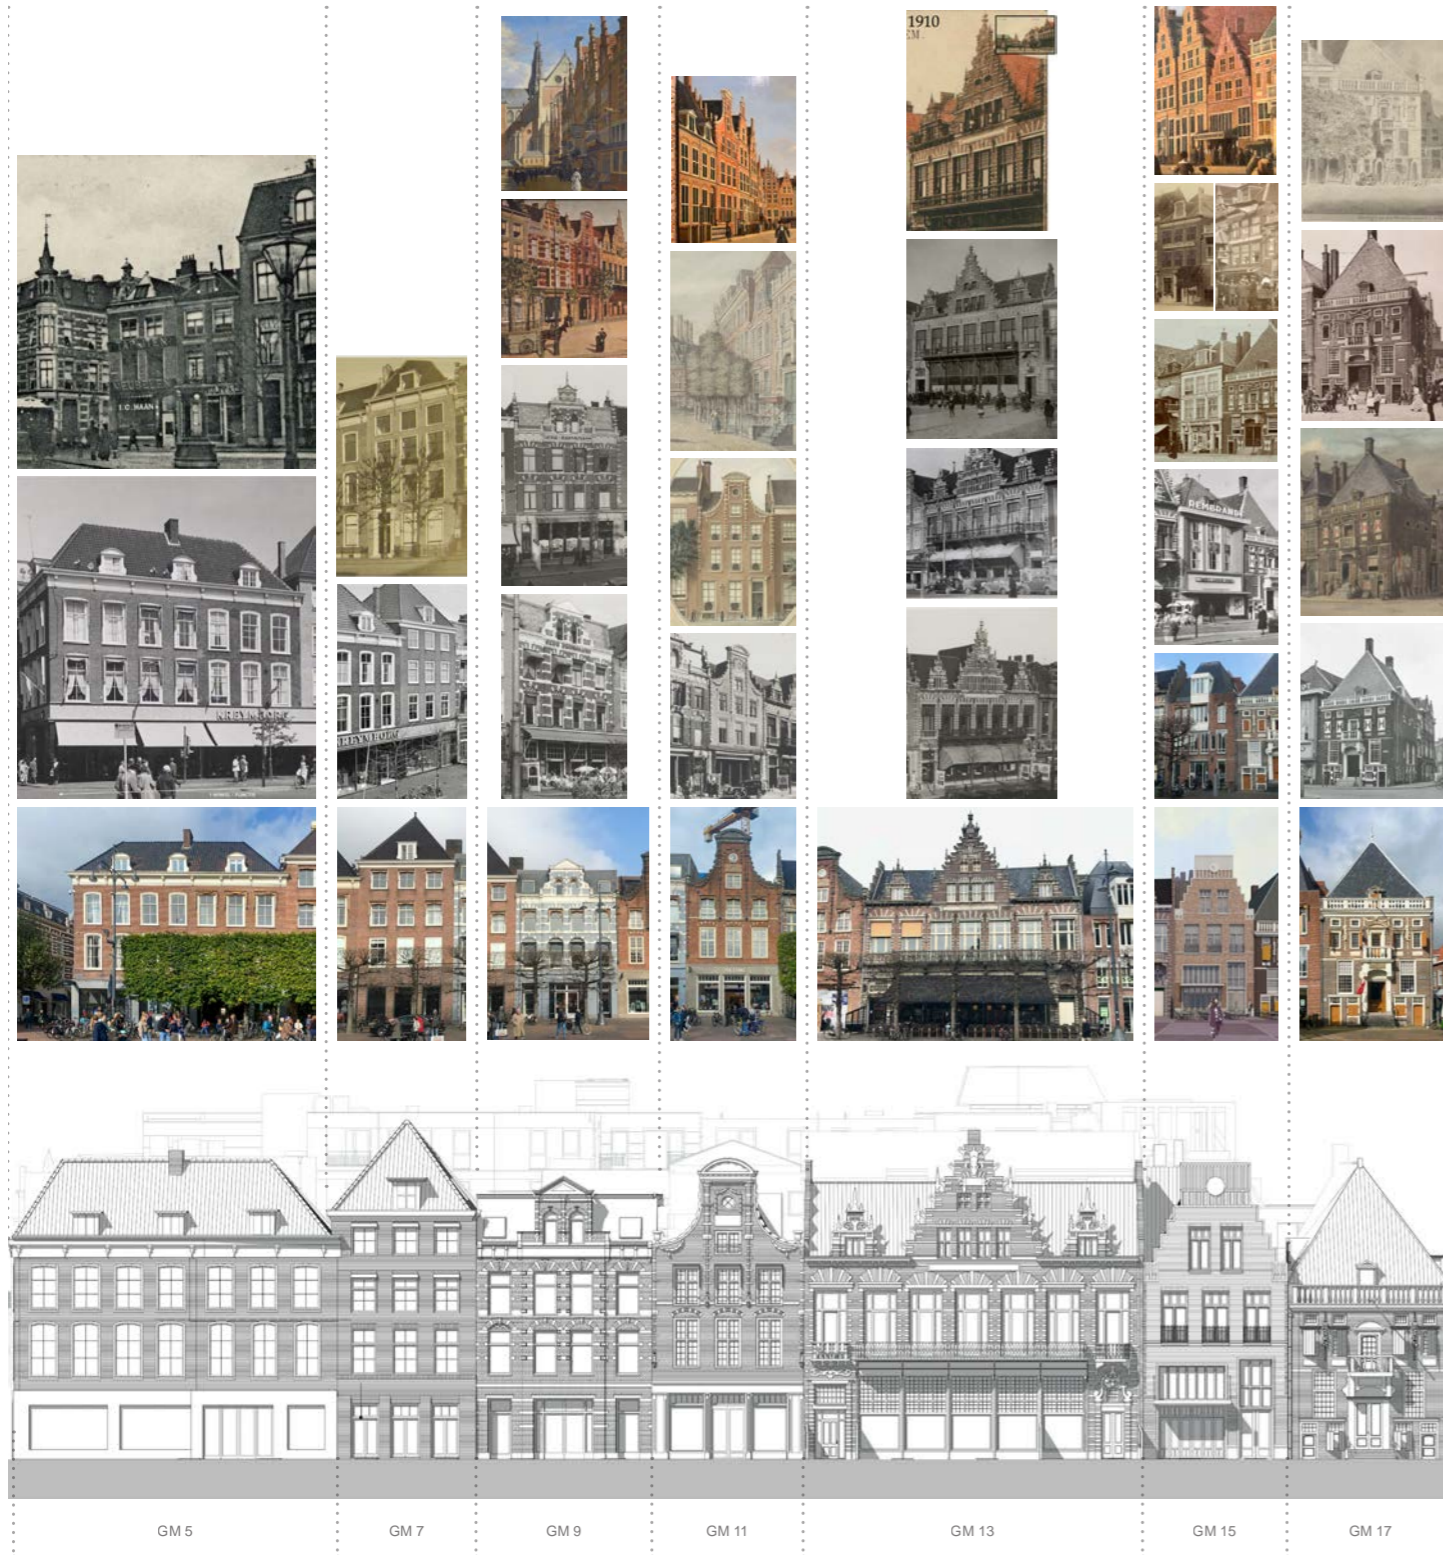
Studie - Verschillende kozijnkleuren van de individuele panden aan de Grote Markt in kaart brengen

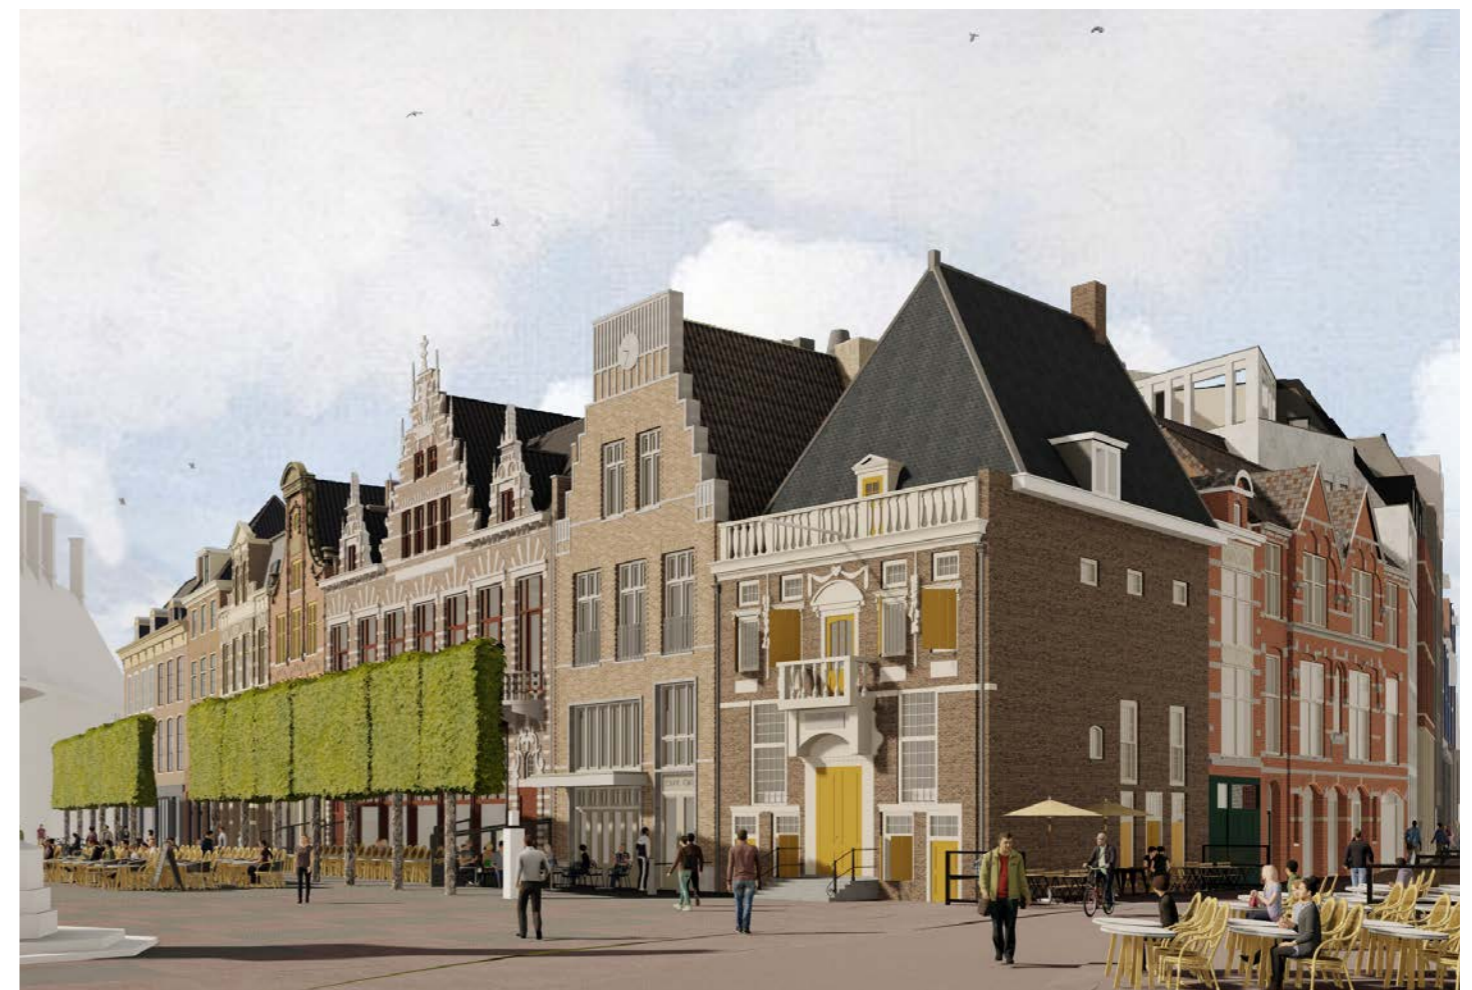
Visualisatie - Hoek Grote Markt & Smedestraat met het ontwerp uit 2021 voor de Grote Markt 15

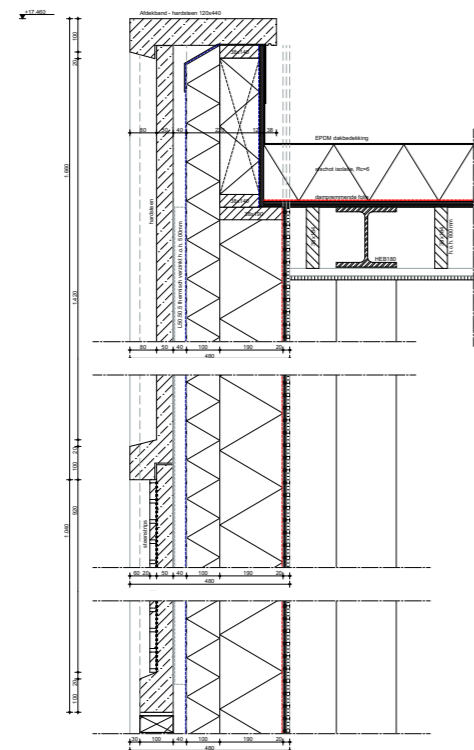
D03: Bovendorpel, raam

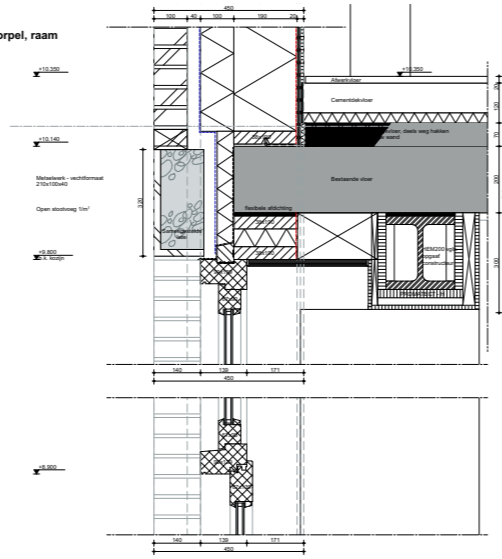
D04: Onderdropel, raam

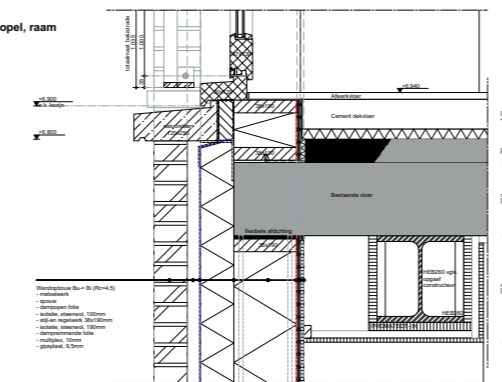
D02: Trappevel

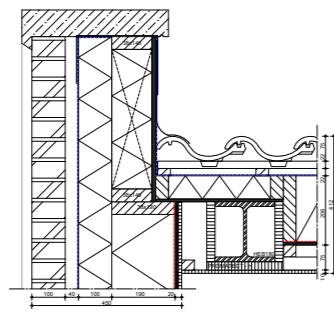
D06: Bovendorpel, raam

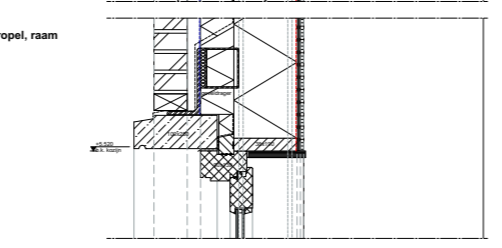
D08: Luifel, dwarsdoorsnede

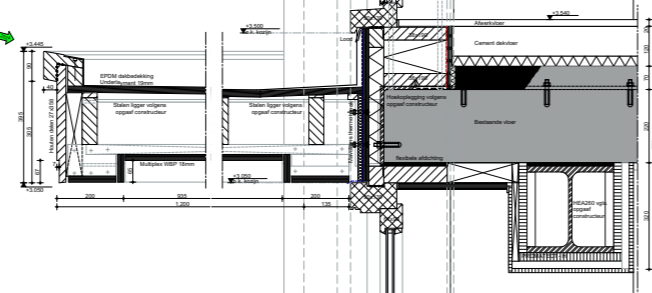
D05: Zijstijl, tweede verdieping

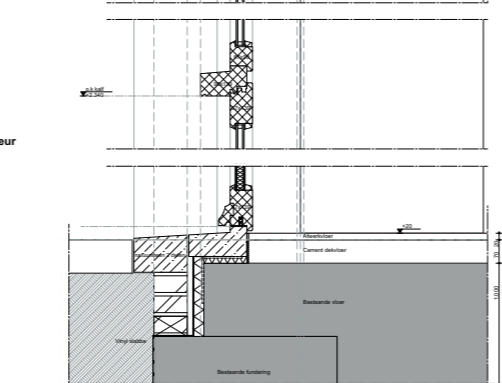
D09: Zijstijl, begane grond

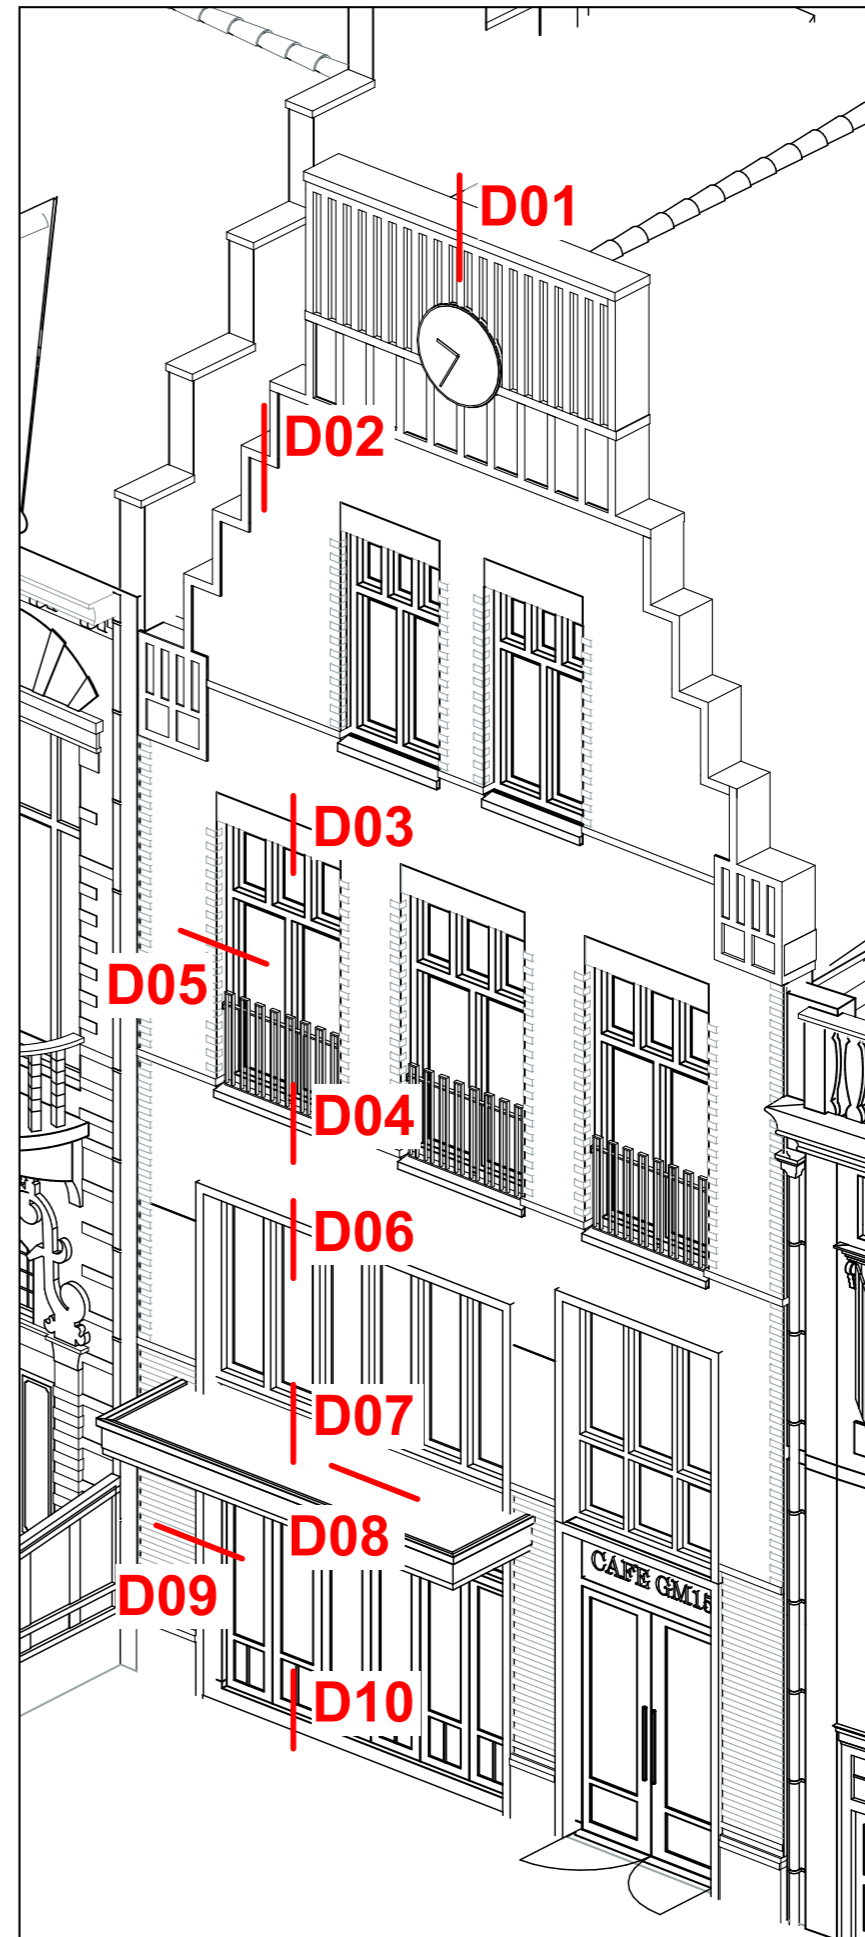
Detailering van de Grote Markt 15
