- 1 - Dijkmagazijn Scharwoude, oorspronkelijke staat (Archiefbeeld Provinciale Atlas Noord-Holland)
- 2 - Dreiging water vervlochten met lokale cultuur, overstroming van Zuiderzee in 1916 (Noord-Hollands Archief)
- 3 - Transformatieproject drie historische dijkmagazijnen: Wieringerwerf (1), Medemblik (2), Scharwoude (3)
- 4 - Typisch zwart-rood dijkmagazijn als herkenbaar object langs de oude IJsselmeerdijk
- 5 - Grote gevelopening met zicht op de historische IJsselmeerdijk, na transformatie
- 6 - Voorgevel met nieuwe ramen geplaatst achter bestaande schuifluiken
- 7 / 8 - Gevelaanzichten, minimale interventies respectvol naar oorspronkelijke utilitaire houten architectuur
- 9 - Zijgevel met nieuwe deuropening verborgen achter luik met doorlopende rabatdelen; bestaande ramen vervangen volgens oorspronkelijke vlakverdeling

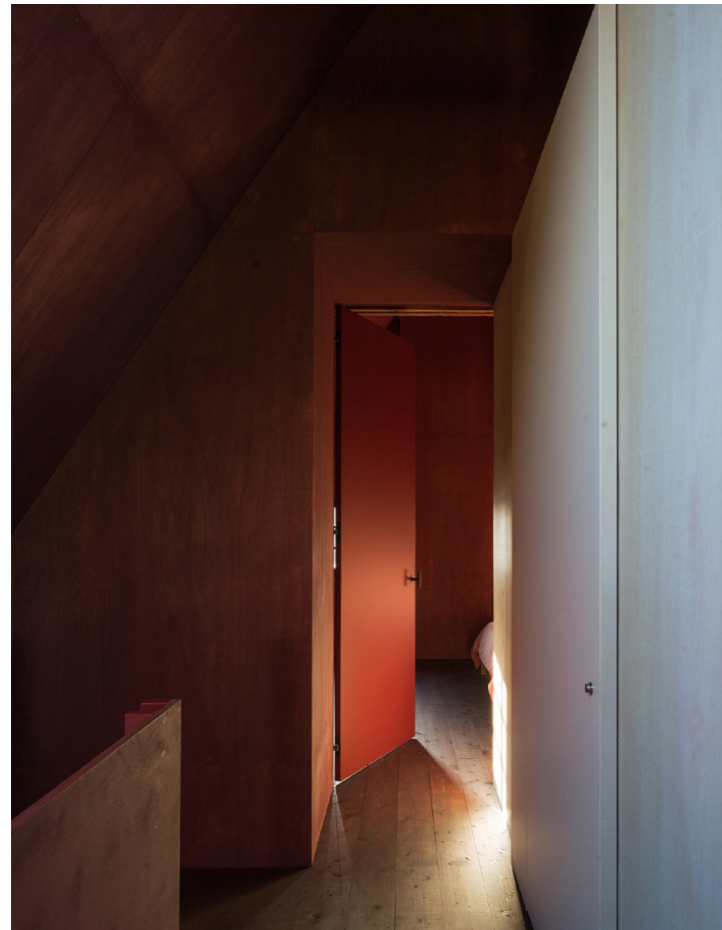
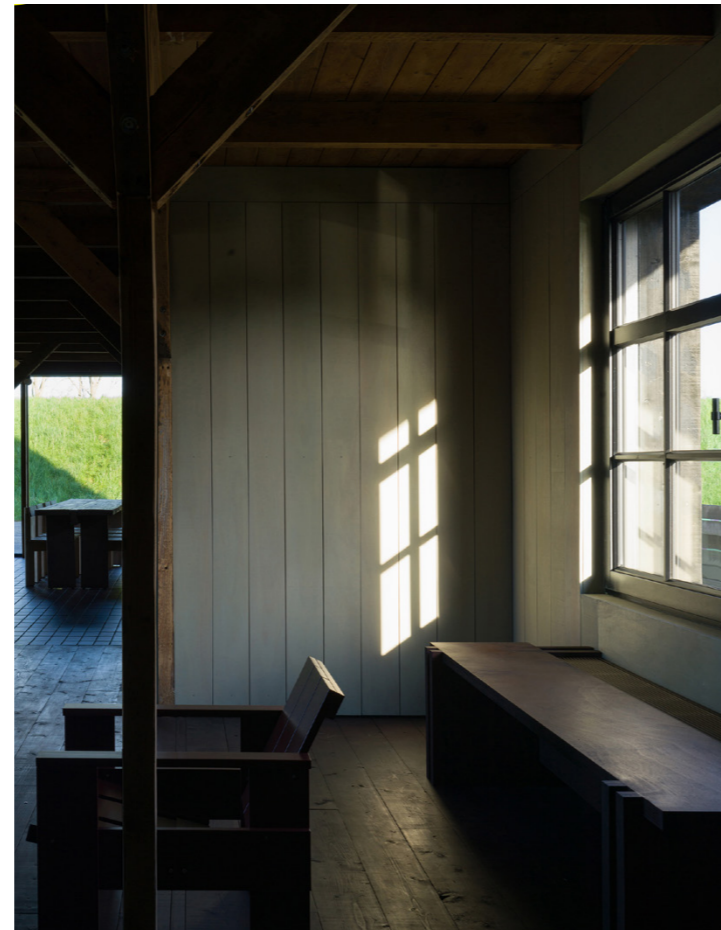
- 1 - Plattegronden begane grond en verdieping, programma volgt oorspronkelijke draagstructuur en zonering
- 2 - Herinterpretatie schuilplek met stookplaats en verticale houten lambrisering
- 3 - Herinterpretatie schaftruimte met karakteristieke parapluukolom en aanzicht horizontale rabatdelen
- 4 - Behoud scherpe contrasten licht en donker in interieur verdieping
- 5 - Duurzaam lagetemperatuursysteem onzichtbaar verwerkt in wanden en zitbanken
- 6 - Meeontworpen vaste en losse houten meubels
- 7 - Aangetroffen situatie als ontwerpinspiratie nieuw interieur

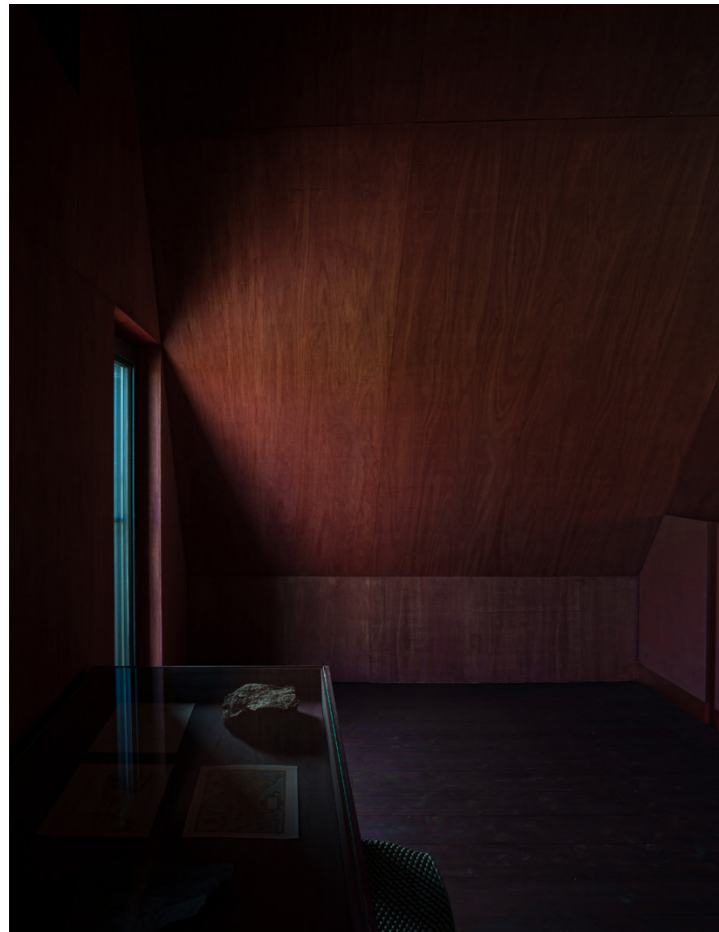
- 1 - De bestaande houten constructie werd aangepast en hergebruikt binnen het nieuwe ontwerp
- 2 - Aangetroffen situatie verdieping met lichtspel van door zon oplichtende kieren in de gevel
- 3 - Een nieuw raam in de nok geeft van binnenuit zicht op de oude gevel en het lichtspel door de kieren; de oorspronkelijke openingen met schuifluiken zijn ingevuld met ramen met zicht op de dijk
- 4 - Vertrek met sterk contrast tussen licht en donker geïnspireerd op de oorspronkelijke sfeer
- 5 - Houten nerfpatroon gekleurd met natuurlijke pigmenten, vitrinetafel vertelt over geschiedenis van de dijk
- 6 - Bedstee met zicht op verplaatste makelaar in spant van oorspronkelijke kapconstructie
- 7 - Aangetroffen situatie met groot contrast tussen licht en donker
- 8 - Basaltstenen afkomstig uit de Westfriese Omringdijk verwerkt in het nieuwe interieur
